Comune di Crema

# Interventi di rinforzo strutturale e consolidamento del ponte di via Cadorna Progetto Esecutivo

## Relazione generale

Rev. 1 – 07/2026 – Seconda emissione

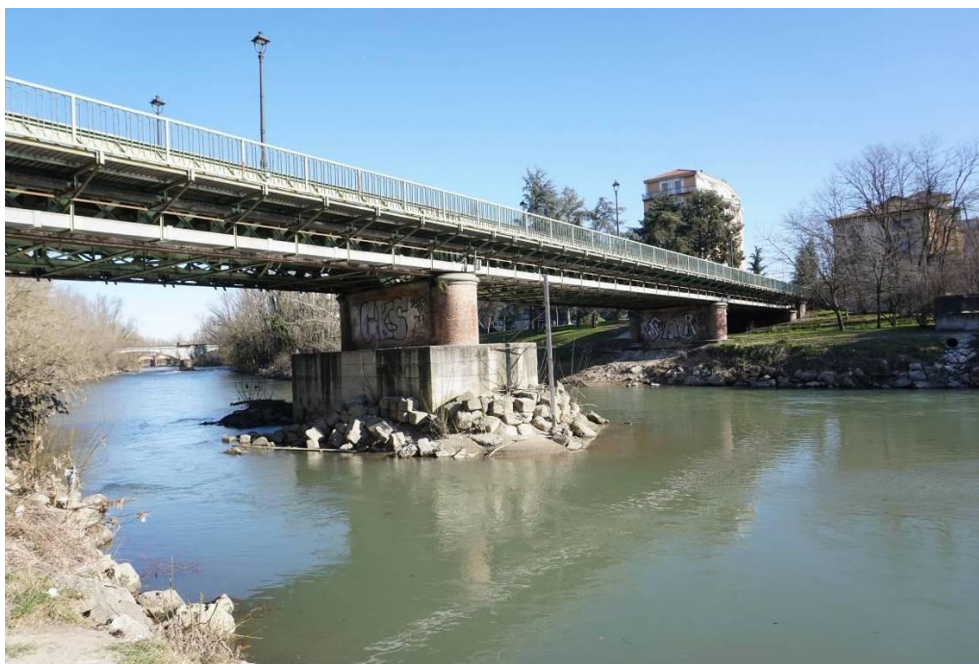
**Figura 5-2: Fotografia – Vista prospettica del manufatto**

Esso è costituito sostanzialmente da due travi principali reticolari in acciaio, alte 2700 mm, a via intermedia. La struttura secondaria è costituita da traversi, irrigiditi con piastroni di attacco ai montanti. I traversi scaricano la struttura di impalcato, in c.a., ordita normalmente all'asse del ponte attraverso un'orditura terziaria

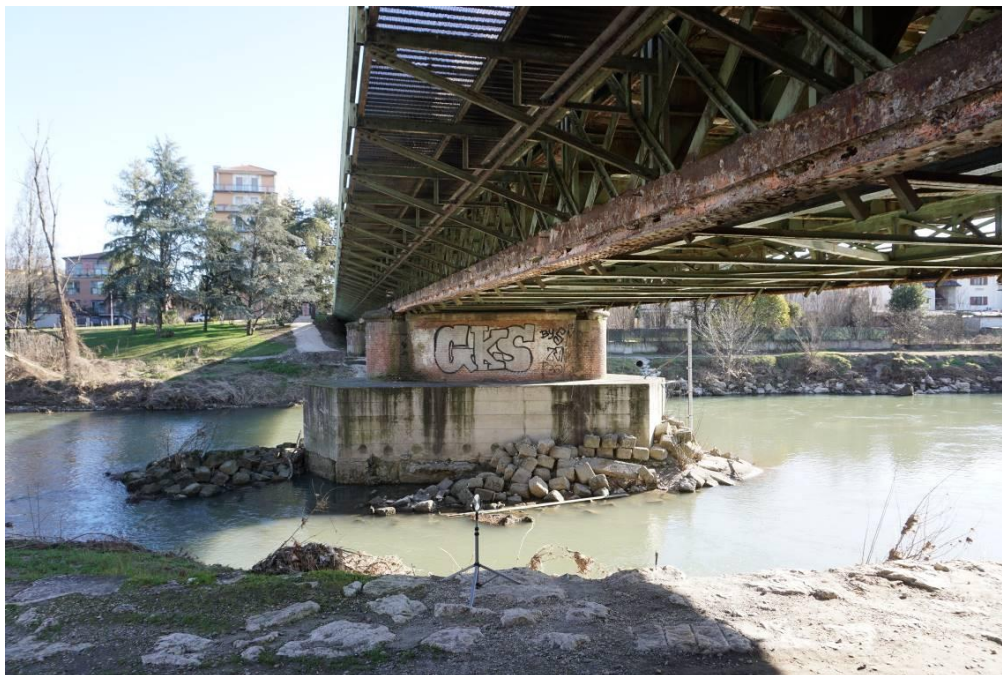
**Figura 5-3: Fotografia – Dettaglio della pila**

costituita da profili a C, sulle due travi longitudinali. Le pile sono costituite da blocchi monolitici in muratura che scaricano direttamente su plinti in c.a., uno dei quali è posizionato all'interno dell'alveo del fiume.

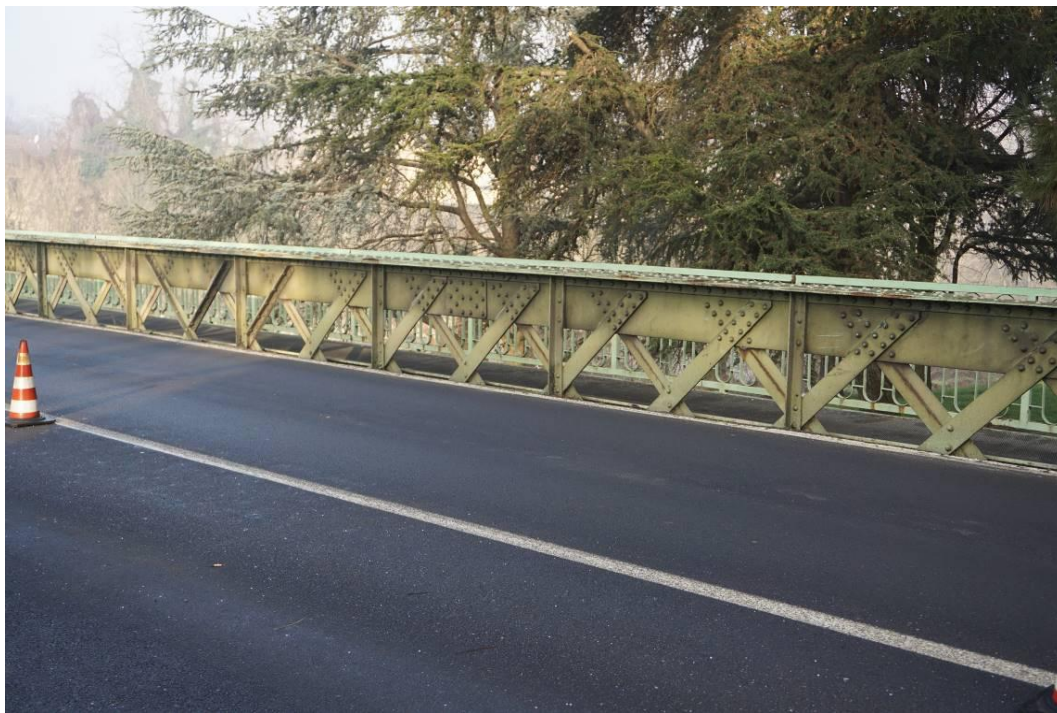
**Figura 5-5: Fotografia – Dettaglio del corrente superiore trave reticolare**

La struttura del ponte è tipica del periodo a cavallo tra 1800 e 1900: le strutture principali sono costituite da travi reticolari con diagonalali incrociate a doppia orditura costituite da aste molto fitte e di sezione relativamente snella.

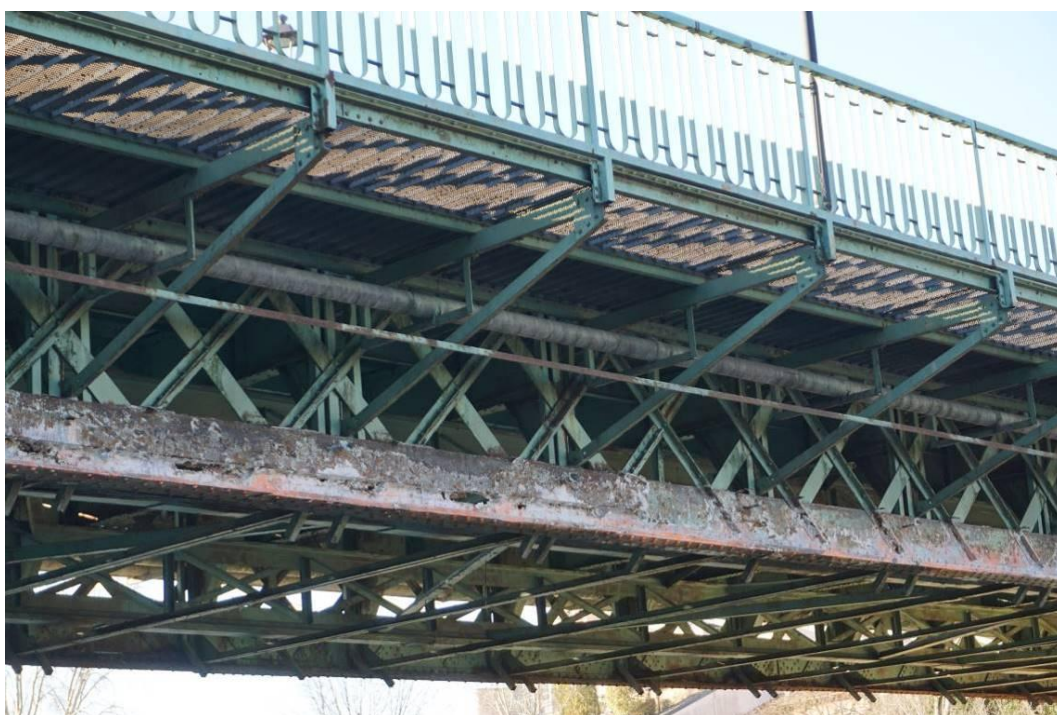
**Figura 5-6: Fotografia – Dettaglio del corrente inferiore della trave reticolare**

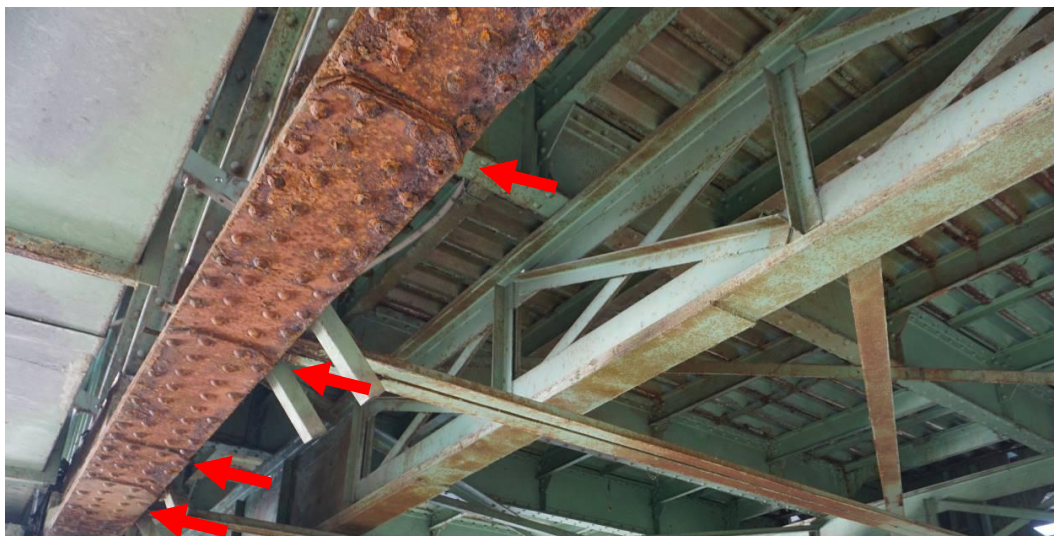
**Figura 5-9: Fotografia - Dettaglio del corrente inferiore della reticolare. Nell'immagine viene indicata, con una freccia rossa, la sovrapposizione dei piatti che costituiscono la piattabanda del profilo**

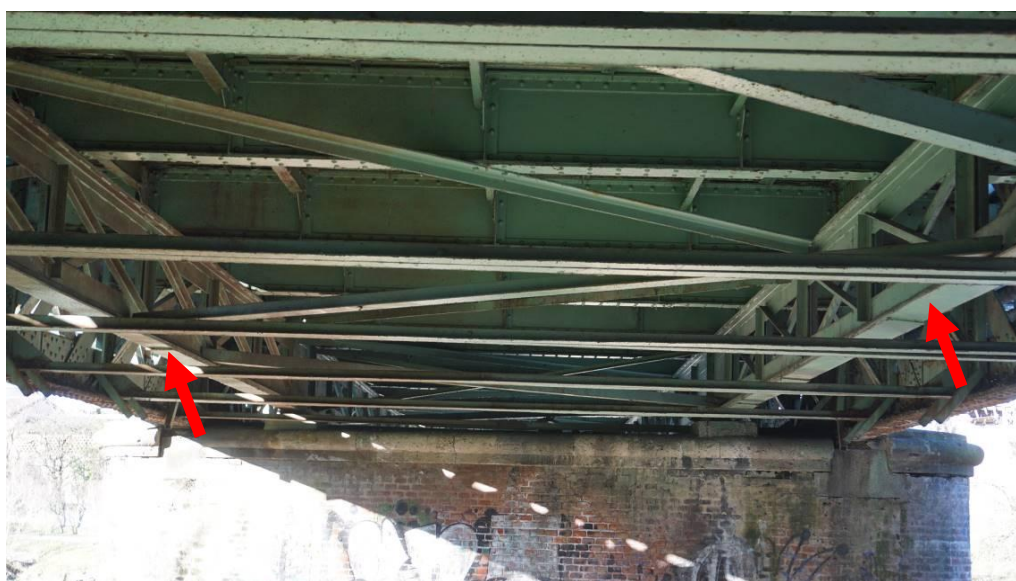
Le due travi reticolari supplementari, situate sotto all'impalcato, sono state aggiunte nel 1967 a seguito di un ri-calcolo di controllo della struttura da parte dell'Ing. Poiaga. Queste nuove travature metalliche appoggiate sulle pile, hanno un'altezza di 800 mm.

**Figura 5-10: Fotografia - Dettaglio dell'intradosso del ponte con indicate, con una freccia rossa, le reticolari aggiunte a posteriori**

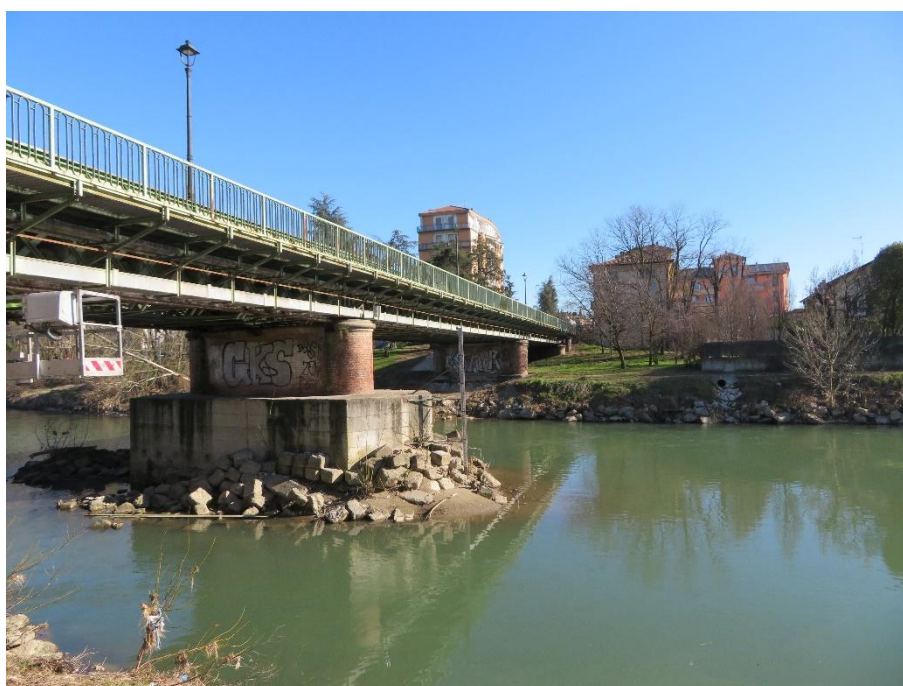
**Figura 6-5: Foto dello stato attuale della pila (situazione post-opera)**

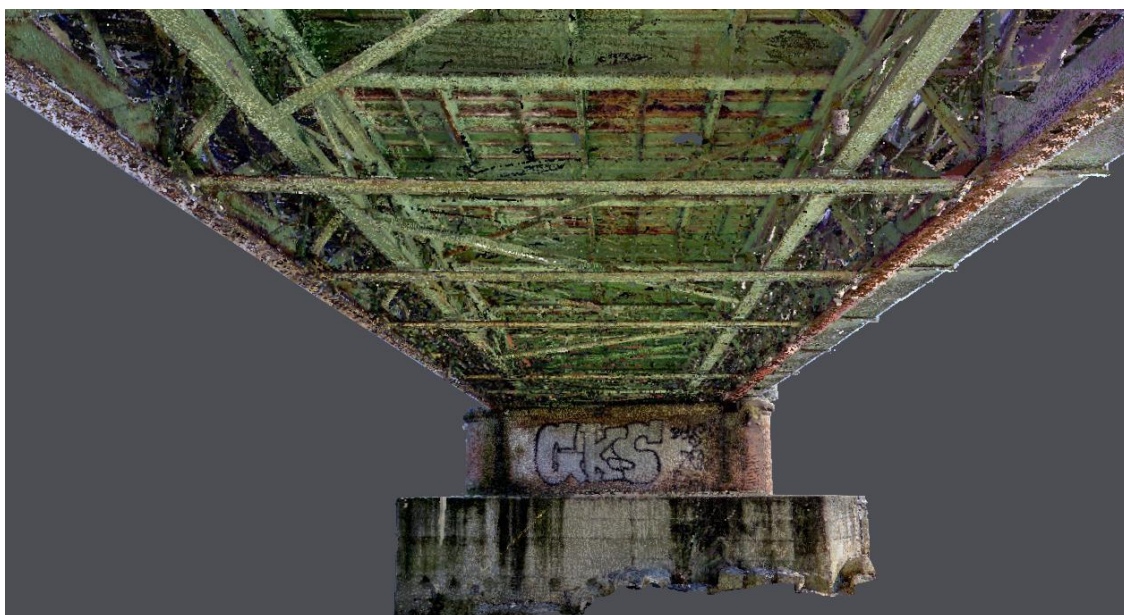
**Figura 6-9: Immagine del rilievo 3D – Dettaglio della pila e dell'intradosso dell'impalcato. Nuvola di punti**

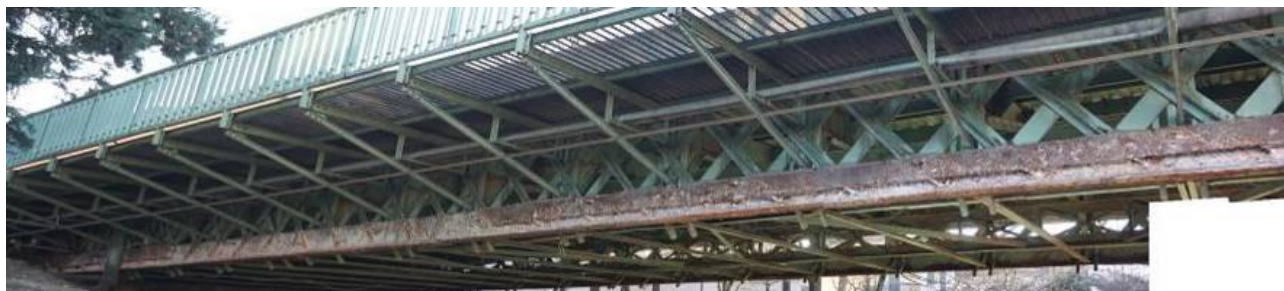
**Figura 6-17: Immagine del rilievo 3D – esempio dei dettagli costruttivi. Modello BIM architettonico**

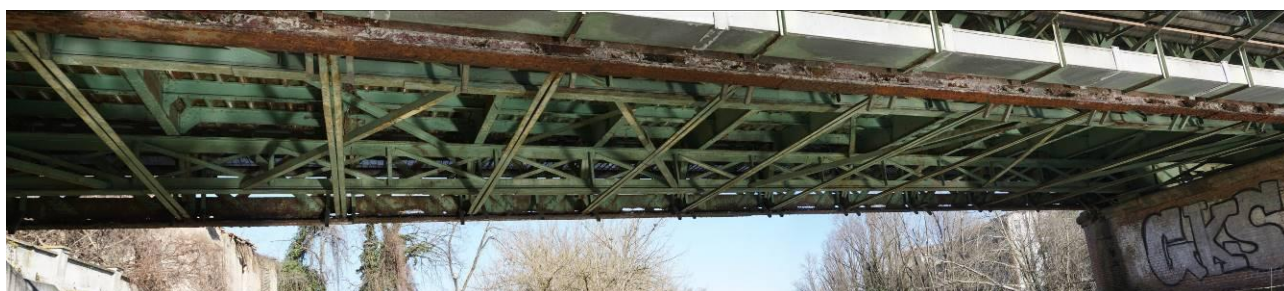
**Figura 6-18: Immagine del rilievo 3D – esempio dei dettagli costruttivi. Modello BIM architettonico**

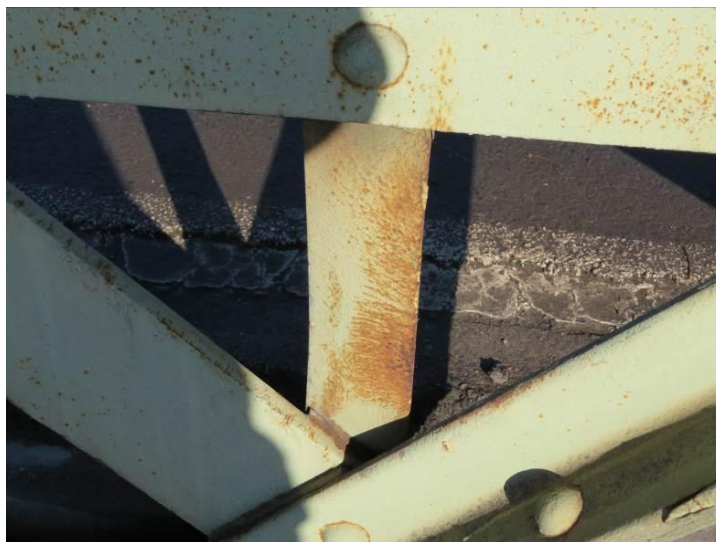
**Figura 6-19: Immagine esemplificativa dello stato di conservazione delle travi reticolari**

- Corrosione diffusa negli elementi metallici che compongono la parte superiore delle travi reticolari, sia per quanto riguarda i correnti che gli elementi diagonali.

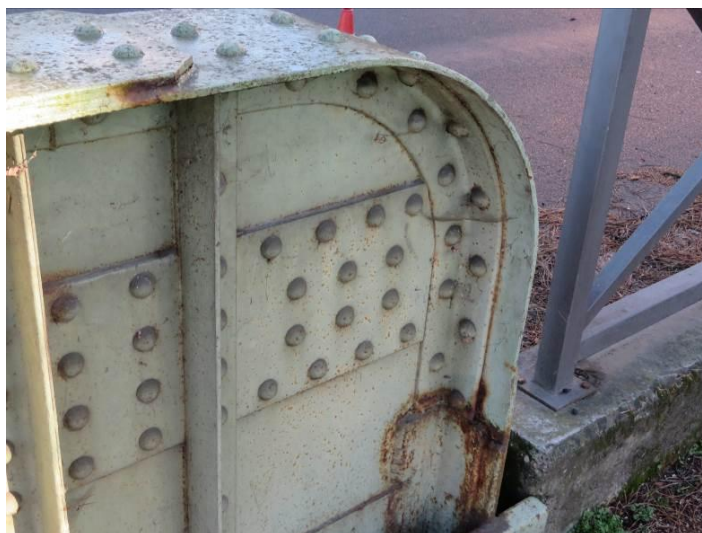
**Figura 6-21: Immagine esemplificativa dello stato di conservazione delle travi reticolari**

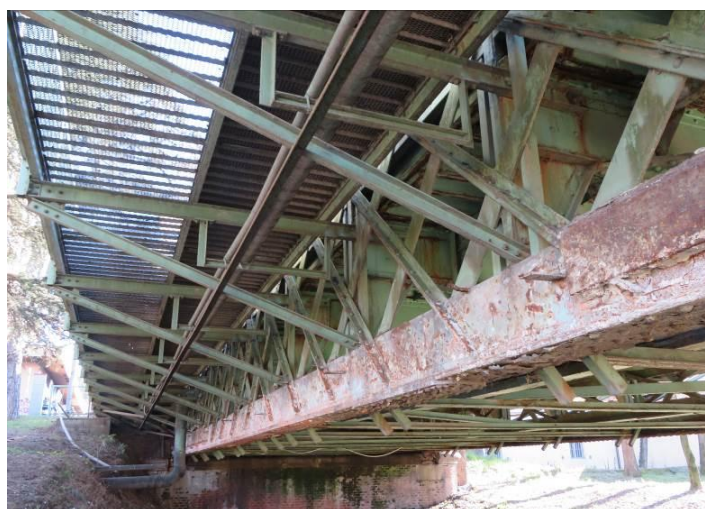
**Figura 6-22: Immagine esemplificativa dello stato di conservazione delle travi reticolari – corrosione avanzata.**

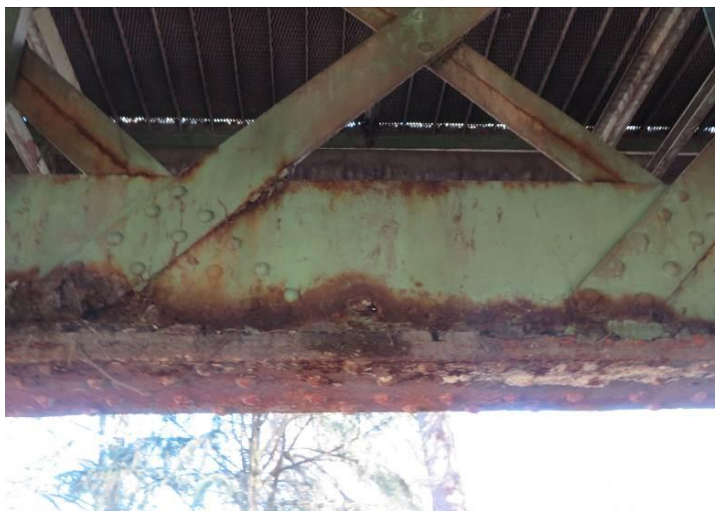
**Figura 6-23: Immagine esemplificativa dello stato di conservazione delle travi reticolari – corrosione avanzata.**

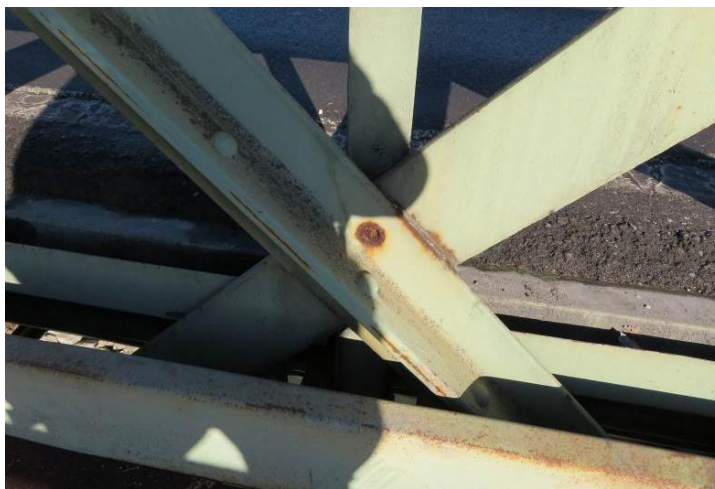
**Figura 6-24: Mancanza degli elementi di collegamento**

- Mancanza di alcuni chiodi in alcuni nodi di collegamento tra i diversi elementi strutturali, in alcuni punti dell'impalcato. In alcuni casi è presente un avanzato stato di degrado (corrosione) delle teste dei chiodi, che probabilmente interessa anche i gambi.

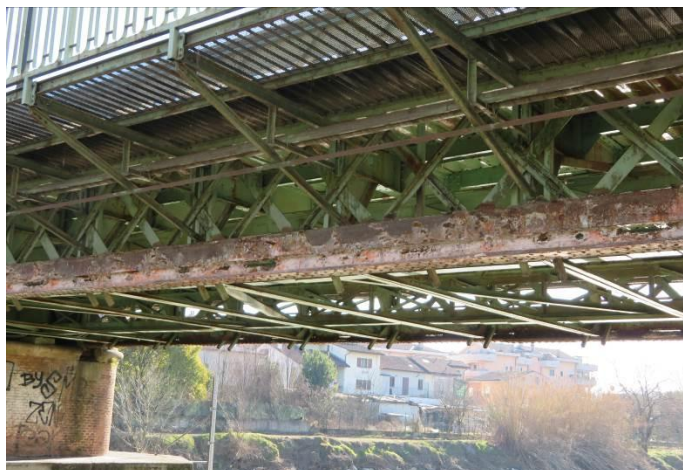
**Figura 6-26: Immagine dello stato dei correnti inferiori – corrosione avanzata con fori in corrispondenza dell'anima**

- Avanzato stato di corrosione in corrispondenza dei correnti inferiori delle travi reticolari. In diversi punti l'anima della trave presenta fori di notevoli dimensioni con forte riduzione della sezione resistente. Anche le piattabande mostrano una diffusa corrosione e, a tratti una forte riduzione della sezione resistente a causa del materiale completamente mancante.

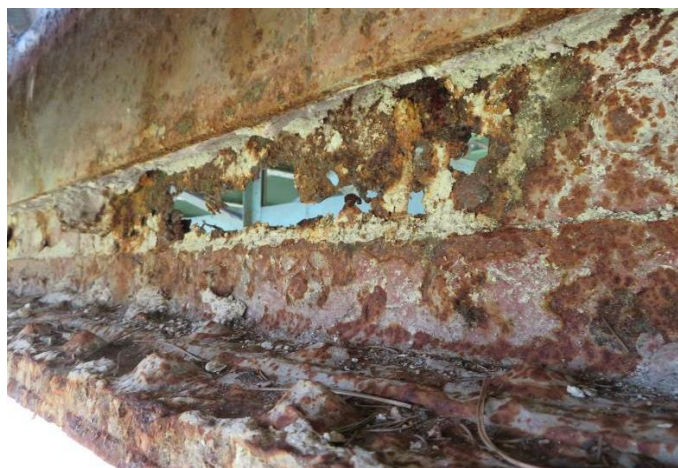
**Figura 6-27: Immagine dello stato dei correnti inferiori – corrosione avanzata con fori in corrispondenza dell'anima**

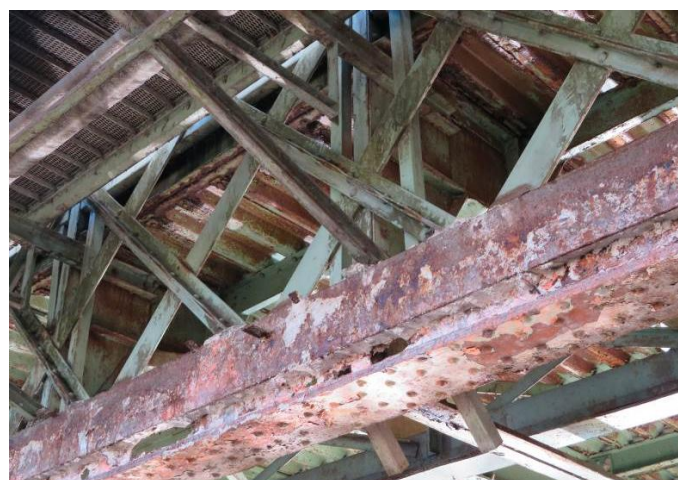
**Figura 6-28: Immagine dello stato dei correnti inferiori – corrosione avanzata con fori in corrispondenza dell'anima**

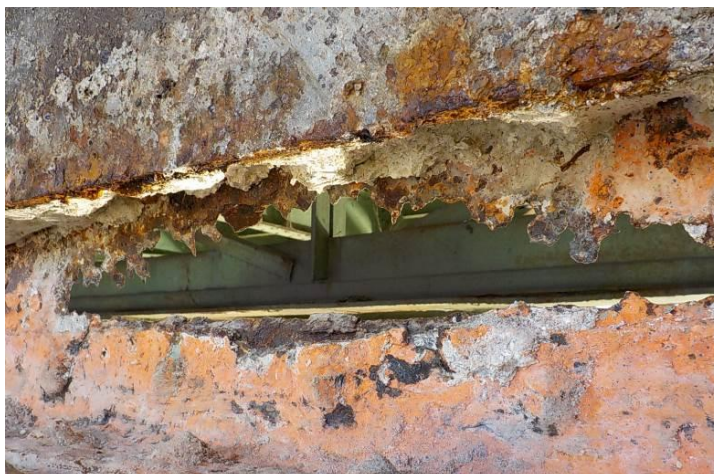
**Figura 6-29: Immagine dello stato dei correnti inferiori – corrosione avanzata con fori in corrispondenza dell'anima**

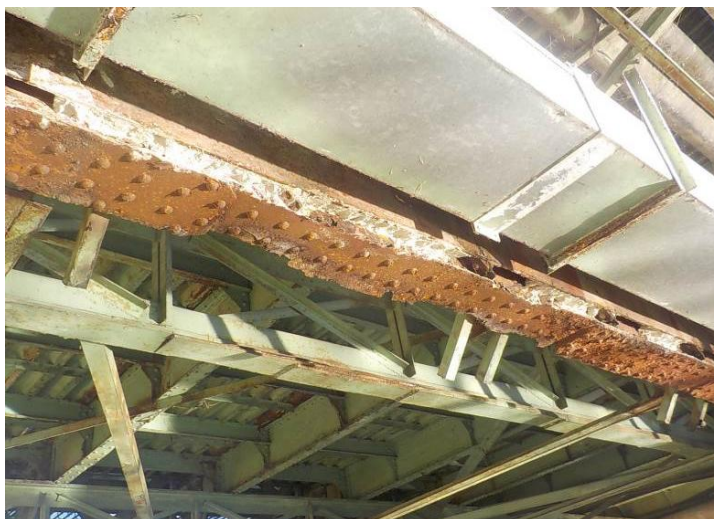
**Figura 6-30: Immagine dello stato dei correnti inferiori – corrosione avanzata con fori in corrispondenza della piattabanda**

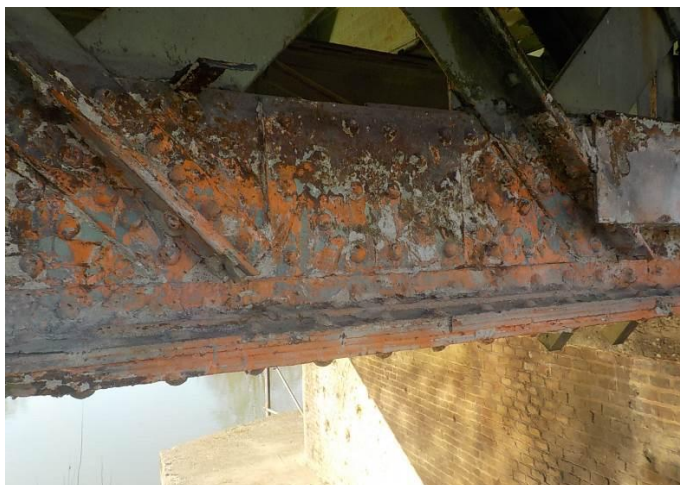
**Figura 6-31: Immagine esemplificativa dello stato di conservazione delle travi reticolari – corrosione avanzata**

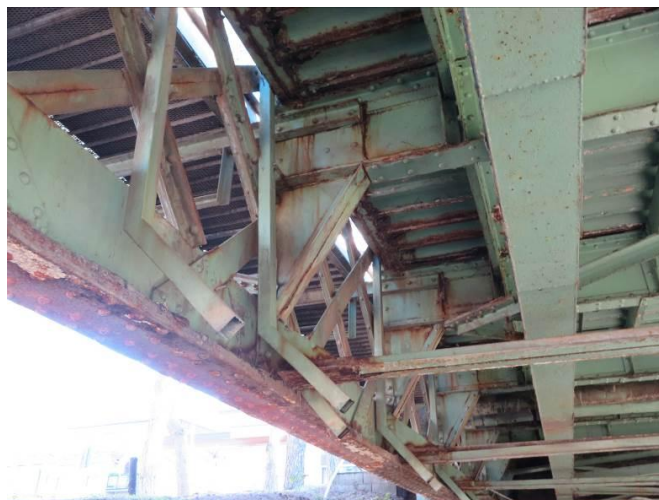
**Figura 6-32: Immagine esemplificativa dello stato di conservazione degli elementi trasversali**

- Corrosione diffusa in corrispondenza degli elementi trasversali che compongono gli irrigidimenti di impalcato.

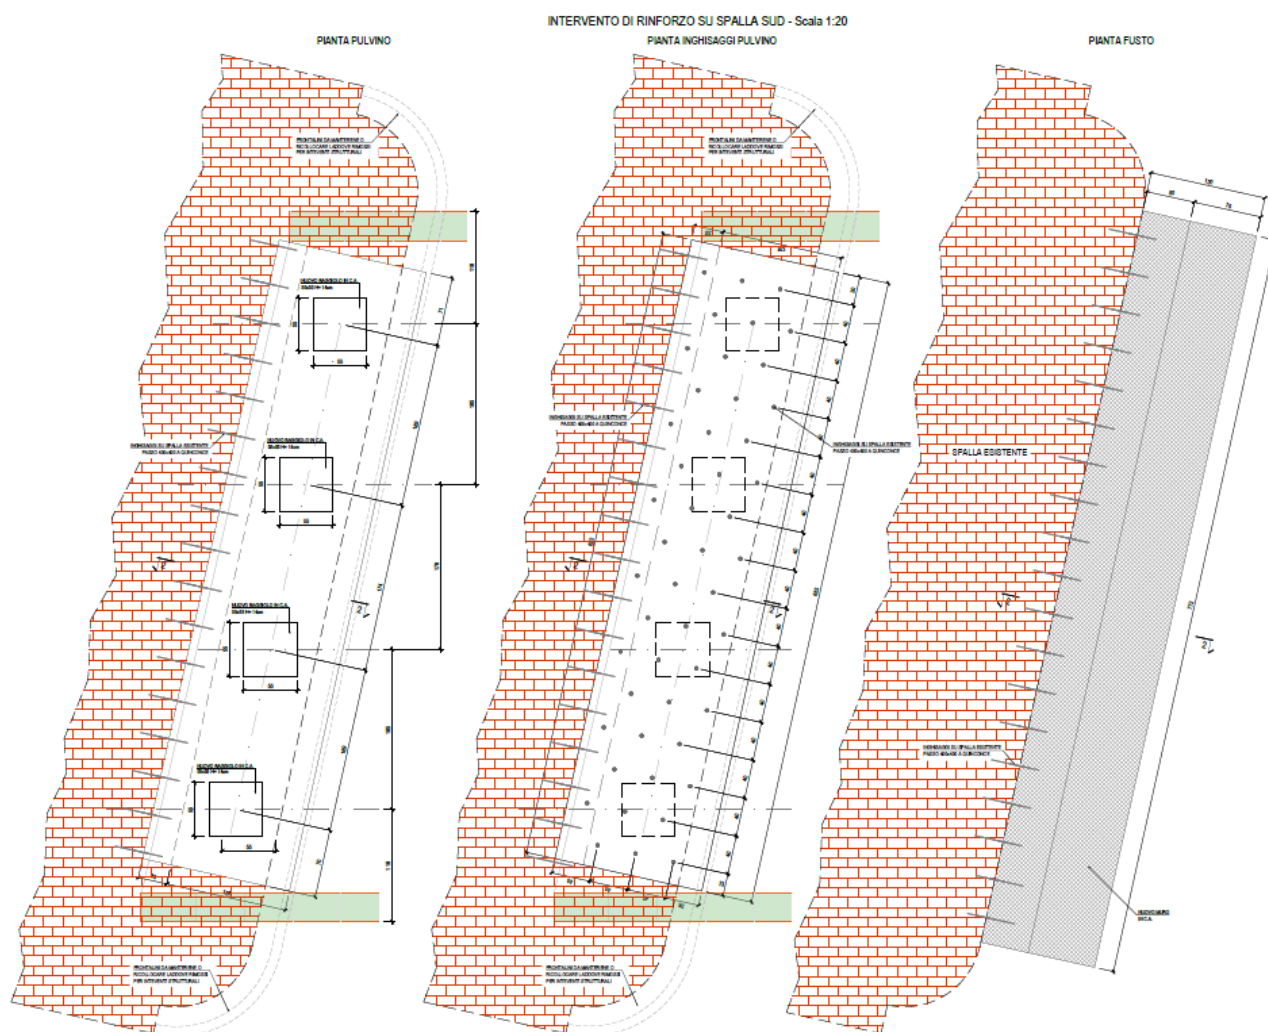
L'intervento prevede il rinforzo del fusto delle pile mediante la realizzazione di un contro-muro frontale in c.a., di spessore variabile da 30 cm a 50 cm, collegato alla parete muraria mediante spinature diffuse e caratterizzato da un sistema a cavalletto costituito da 5 coppie micropali per ogni spalla; i micropali sono realizzati mediante iniezione unica (IGU) per una lunghezza di 13 m e presentano un diametro di perforazione di 220 mm ed una camicia metallica in CHS 139.7 x 10 mm.

In testa si prevede inoltre la realizzazione di una soletta in c.a. di spessore pari a 30 cm con relativi baggioli, collegata alla sottostante muratura mediante spinature, al fine di garantire l'inghisaggio degli isolatori sismici e rinforzare il retrostante paraghiaia.

Per il fusto nel suo complesso si prevede invece un consolidamento mediante iniezioni con boiacca tipo "SIKA-MUR-222" o equivalente, al fine di sanare il quadro fessurativo esistente.

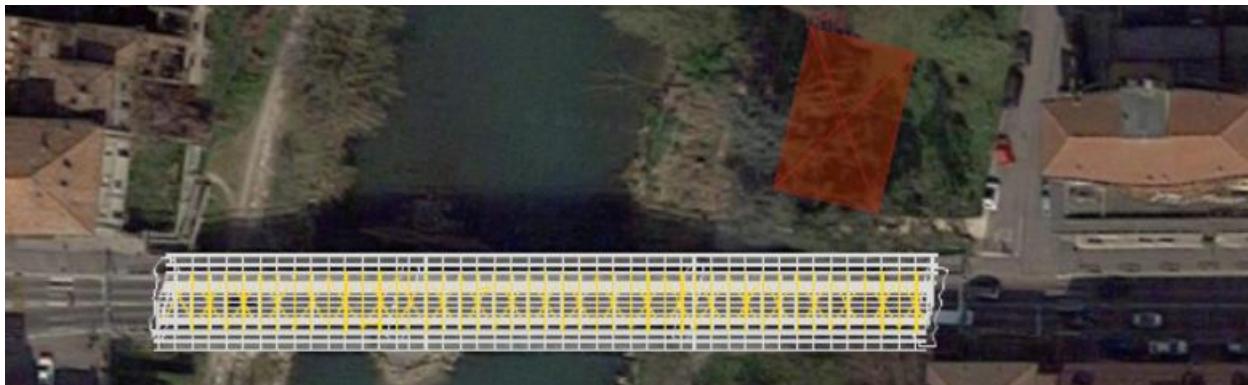
**Figura 8-1: Taglio e rimozione profili orizzontali e diagonali collegati alle travi da mantenere**

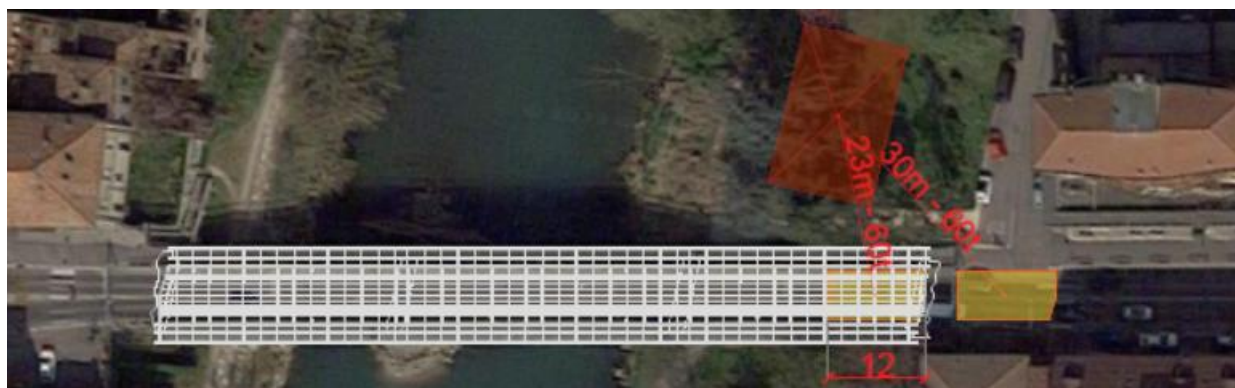
**Figura 8-2: Taglio e rimozione prima porzione di impalcato**

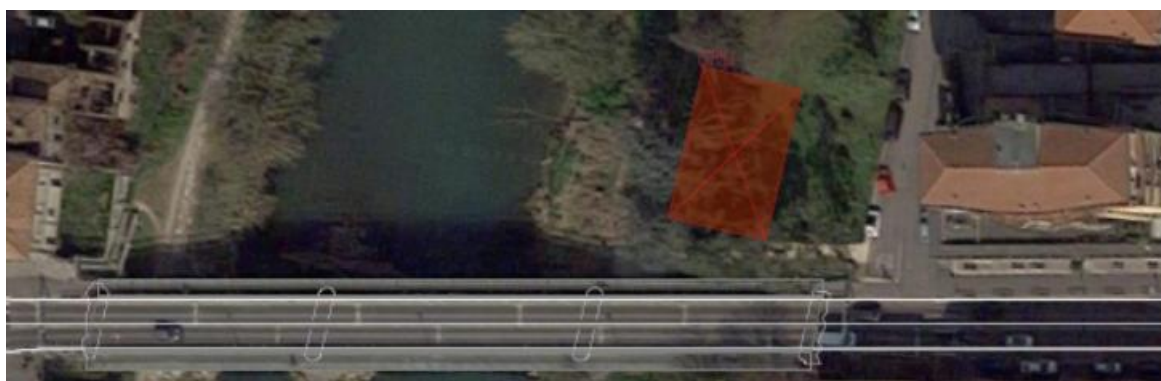
**Figura 9-2: Realizzazione piattaforma ed installazione gru**

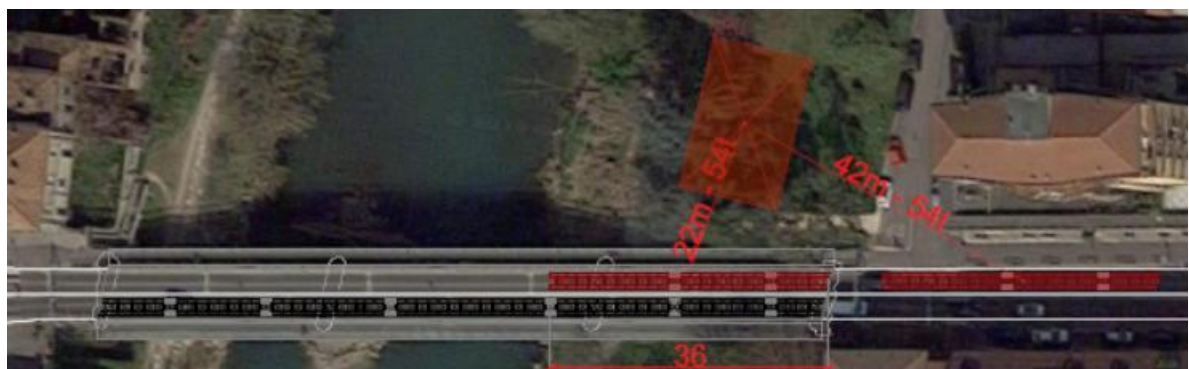
**Figura 9-6: Varo campata lato San Berdardino – bitraverse 2**

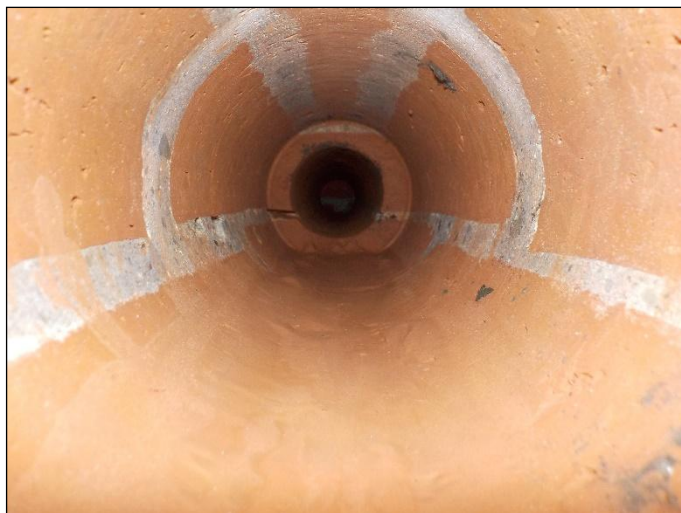
Le indagini conoscitive effettuate sul manufatto hanno evidenziato la presenza di pile e spalle costituite da mattoni pieni e malta di calce.

**Figura 10-1: Ripresa fotografica dell'indagine endoscopica eseguita sulla pila**
